Restauratieplan/offerte
J.W. Timpe - P. van Oeckelen-orgel
te Beilen

6 januari 2011
Kaat en Tjehuis Orgelmakers te Kampen ©
H. Heideveld

Onderwerp: restauratie Van Oeckelen orgel

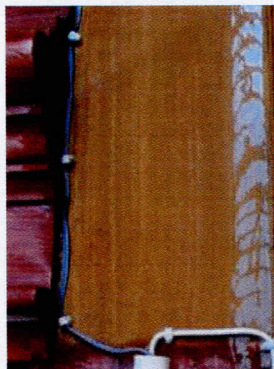
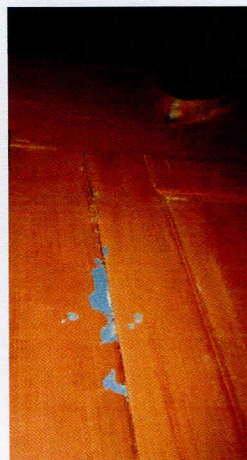
Op bijna de hele orgelkas zijn resten van goedkoop plakband te zien. Dit is echt ernstig en de vraag is of deze plakkerige resten nog wel te verwijderen zijn. Ook zijn bij het verwijderen van dit plakband lagen verf mee losgekomen. Misschien is het verstandig deze schade te claimen bij de veroorzaker, bedrijf of particulier?

Er is onherstelbare schade toe gebracht.

Rond de speeltafel zou deze opnieuw opgezet moeten worden. Juist daar is veel schade door plakband en toevoeging van elektra etc. Ook de overige genoemde plakband-schade delen zullen wij retoucheren.

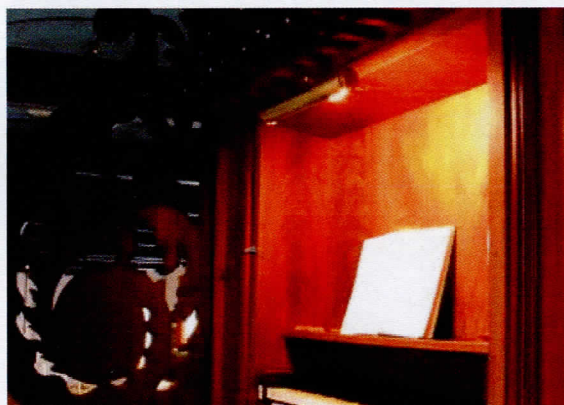
Huidige zeer storende lessenaarverlichting verwijderen. Het mooiste is om indirect de lessenaar aan te lichten. Omdat dit eigenlijk moeilijk te realiseren valt stellen wij voor om een eenvoudige schilderijlamp aan te brengen, naar voorbeeld bij een vergelijkbaar orgel (zie foto rechts).

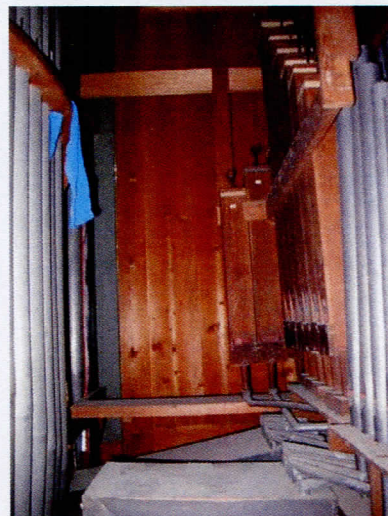
Verder ontbreken goede loopplanken in het orgel. De huidige loopplanken zijn wankel en niet goed geschroefd. Achter het frontpijpwerk ontbreken zij geheel.

Dit kan nu ook niet meer i.v.m. huidige wetgeving rond ARBO en aansprakelijkheid jegens de beheerder van het gebouw. Nu is het niet veilig voor diegene die tongwerken moeten stemmen, met kans op vallen en/of schade aan het pijpwerk.

Op betrekkelijk eenvoudige wijze zijn er twee goede loopplanken aan te brengen zodat ook het (front) pijpwerk veilig en comfortabel te stemmen valt.

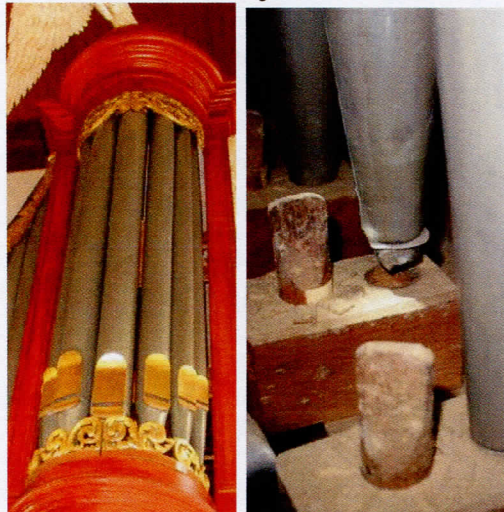
Er zijn enkele enkele pijpen met ingezakte voeten. Deze zijn zo beschadigd dat de voetspitsen vervangen moeten worden.

De ophanging van de frontpijpen en de bevestiging van de rugstukken zullen worden geoptimaliseerd, zodat de frontpijpen deugdelijk op hun plek zullen blijven staan.

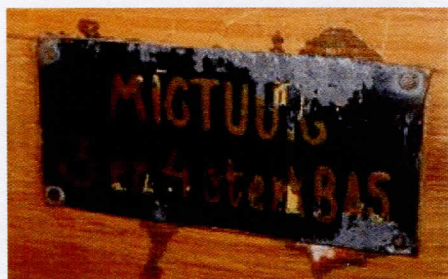
Zoals verwacht is het orgel ten tijde van de bouw van Van Oeckelen in rijtuigenzwart geschilderd, met gebroken wit en goud versiering. Maar dit orgel heeft door de jaren heen al heel wat kleuren gehad. Er zijn nog foto's van voor deze situatie waar het orgel licht groen was met wit lofwerk. Daarvoor waarschijnlijk het Oeckelen-zwart en daarvoor het mooie chique donkere eiken van Timpe. Ook hier zijn nog sporen van waar te nemen; boven het plaatje van de mictuur is donker eiken imitatie te zien.

Al met al een rijk verleden waarbij elke generatie gedacht heeft om er eens een ander kleur op te zetten. Het zou wenselijk zijn om dit weer te herstellen, maar dit is echter een zeer ingrijpend gebeuren. Alle oude lagen dienen te worden verwijderd.

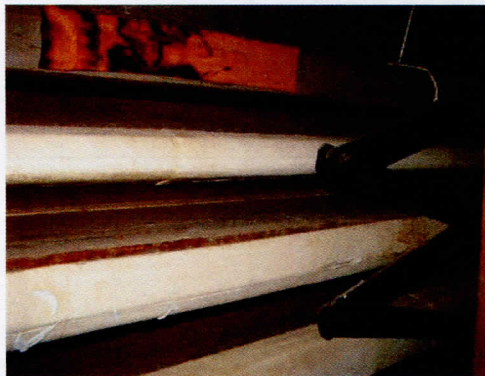
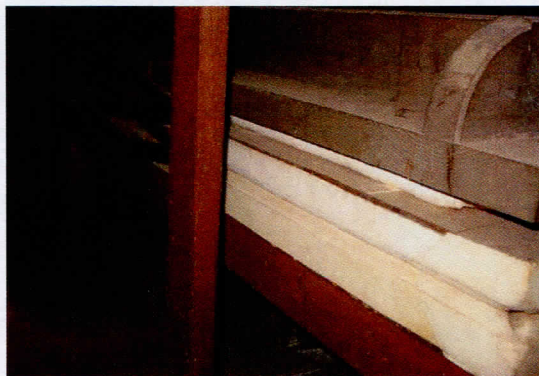
De dubbelvouw magazijnbalg met de twee afzonderlijke schepbalgen zijn origineel en lijken niet van Van Oeckelen, maar ouder. Van Oeckelen balgen zijn anders en sober van makelij en dat kan van deze windconstructie niet worden gezegd. De huidige balg met scheppers en aanleg, is in een niet al te beste staat wat overigens, gezien de leeftijd, niet verwonderlijk is.

Deze wordt uit het orgel genomen en vervoerd naar onze werkplaats om aldaar ontmanteld te worden en van alle leerlagen wordt ontdaan. De balg wordt vervolgens opnieuw dubbel beleerd met eerste klas schapenleer, op traditionele wijze aangebracht. Balgramen en deksels zullen gecontroleerd worden op scheuren en lekkage. De deksels zijn gescheurd, de schroeven voor de deksels zijn vernieuwd, maar ook opnieuw geboord. De oude gaten zijn er nog. Deze zullen wij, indien mogelijk, weer in ere herstellen. Pakkingen zullen worden vernieuwd. De balgscharnieren zullen worden ontroest, scharnierpunten gecontroleerd op slijtage en van een daartoe geschikt duurzaam smeermiddel worden voorzien op de draaipunten en het overige ijzerwerk opnieuw geschilderd.

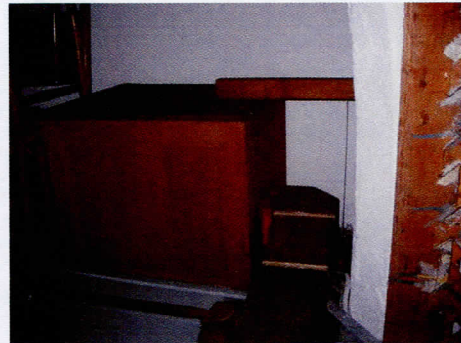
De huidige situatie van windmachine (snelloper 2800 rpm, 5m³/min), is niet naar tevredenheid. De aanleg is lawaaiig en de motor zelf geeft een hinderlijke bromtoon. Het kanaal vanaf de motor naar de balg is ook te klein waardoor er drukval te constateren valt. Ook heeft de windmachine een te kleine capaciteit. Daarnaast staat nu de motorkist dwars op een niet geluid geïsoleerd windkanaal, wat ook onnodige wervelingen kan veroorzaken en dus ook lawaai produceert.

Wij stellen voor om de gehele aanleg van de windmachine te vernieuwen. Wij plaatsen een nieuw exemplaar met een langzaam lopende motor (1400 rpm) en groter vermogen, met dus ook een nieuwe passende en geïsoleerde kist. Daarbij gaan wij met een geïsoleerd kanaal de kas binnen en daar komt dan ook een nieuwe gordijnreguleur. Nu lopen er enkele meters touw via diverse katrollen van de balg naar de gordijnreguleur.

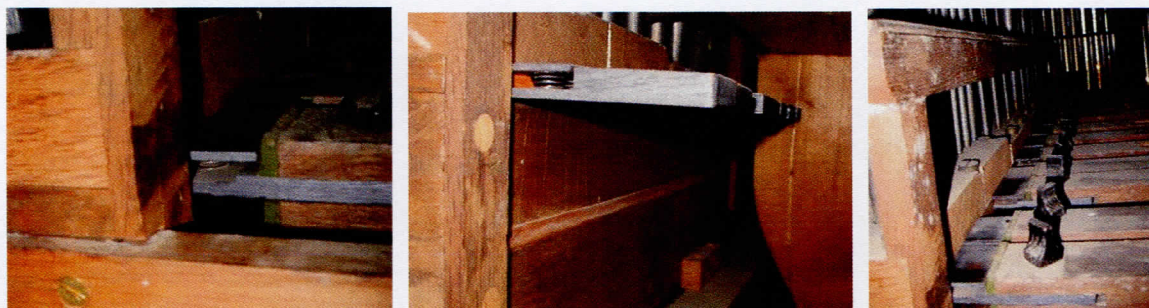
Jammer is dat bij de laatste restauratie de sleepconstructie behoorlijk gewijzigd is, naar een moderne uitvoering welke beslist niet origineel is. Dit is een eigen vinding van de firma Flentrop.

Deze oneigenlijke constructie dient dan ook beslist te worden vervangen door de originele uitvoering, naar de traditionele Van Oeckelen-stijl. Er zal bekeken worden of deze nieuwe constructie vernieuwd moet worden of eventueel aangepast. De originele dammen zijn bij de vernieuwingsdrang tijdens de laatste restauratie ook verloren gegaan. De nieuwe kunnen worden vermaakt en weer gebruikt. De eiken stokken zullen worden gevlaakt, pijpzittingen gecontroleerd op een goede afdichting. Roosters en rugstukken zullen worden gecontroleerd en waar nodig worden hersteld.

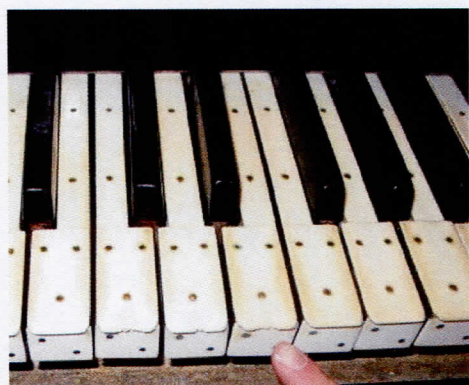
De aanslagplank is ondeskundig overschilderd met zwarte verf, terwijl er keurig een ebben opdik onder de lagen verf zit. Wij zullen de verf verwijderen en de plank opnieuw schuren en polijsten, zodat het originele ebben weer te zien zal zijn.

Versleten ivoor beleg van de ondertoetsen zal vervangen worden door nieuw beleg. Alle toetsen worden daarna opnieuw gepolijst. De toetsen zullen zo nodig worden gericht. Overmatige speling zal worden weggenomen, eventueel zullen dikkere geleidestiften worden aangebracht. Wij zullen de klavierlijst opnieuw polijsten en aan de onderzijde opnieuw belijmen met een dubbele strook fijn schapenleer, met daartussen een dunne viltlaag. Het toetskussen zal worden vernieuwd met fijn wit schapenleer, bevoerd met vilt.

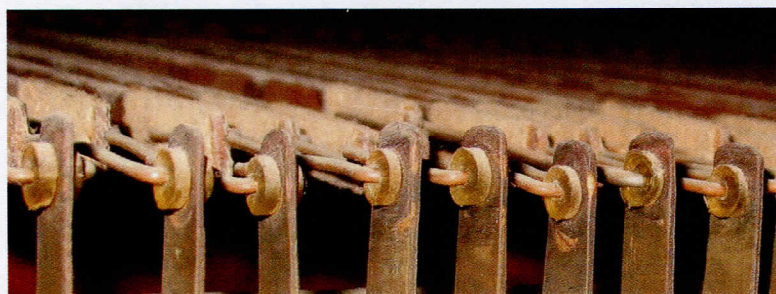
De aanwezige winkelbalk boven het manuaal is niet origineel; deze is bij één van de laatste restauraties vervangen door messing winkels met kunststof doorvoer. Deze moeten beslist worden vervangen door nieuwe messing winkels met leren doorvoer. Dit kunststof is aan het eind van zijn gebruik en valt langzaam uiteen.

Alle leermoeren zullen worden vervangen door nieuwe exemplaren. Mechaniekdraden worden vervangen. Het aanhaakpunt op de manualen is niet origineel; deze vervangen voor messing draden met nieuwe festonnering. De niet originele draden zitten nu met schroefdraad in de toetsen. De oorspronkelijke manier was deze draden door te steken en dan aan de onderzijde om te slaan. Deze methode voorkomt het meedraaien van de draad in de toets.

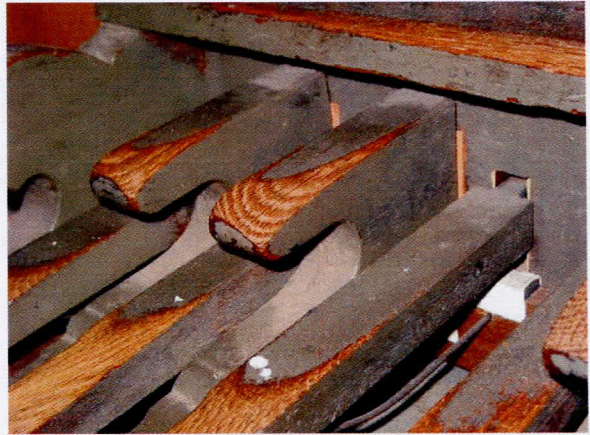
Het eiken pedaalklavier is sterk versleten. Wij zullen de toetsen uitstukken en opvullen met oud eiken.

Het pedaal ligt verzonken in de vloer. Het is jammer genoeg niet mogelijk dit ongedaan te maken.

Het raamwerk is eertijds met de vloer mee geverfd in een bruine kleur (vloer is nu grijs). Wij stellen voor de verf te verwijderen met afbijtmiddel en het gehele pedaal in de was te zetten.

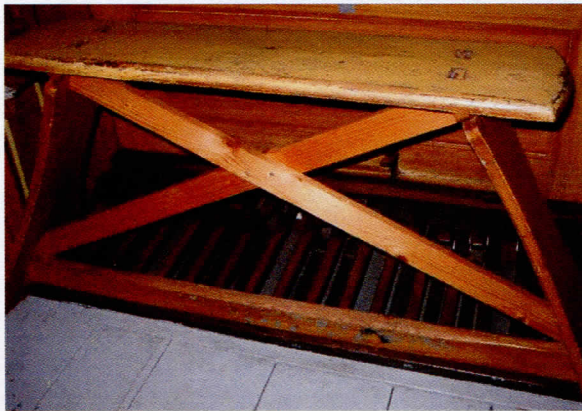
De originele orgelbank is door de jaren heen behoorlijk vertimmerd. De latere toevoegingen zullen wij verwijderen en ontbrekende delen weer bijmaken. Oude verflagen worden verwijderd en de bank wordt opnieuw geschilderd in een palissanderimitatie. Deze typische Van Oeckelen orgelbank (met schuin uitlopende staanders met V-vormige uitsparing) heeft naar alle waarschijnlijkheid een met rundleer beklede zitting gehad. Deze zitting zullen wij weer opnieuw bekleden met zwart rundleer, afgewerkt met messing nagels met bolle kop.

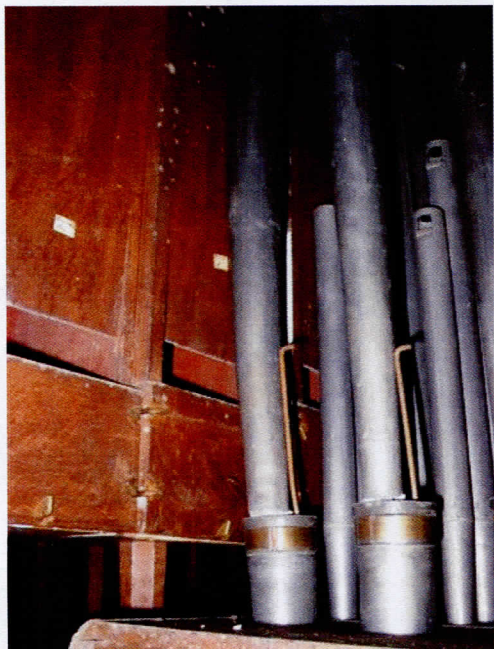
De beschadigde bekens koppen, kelen en tongen van de tongwerk-pijpen zullen wij herstellen en/of vervangen.

Een aantal bekens staan scheef en zakken door. Dit kan alleen worden verholpen door een extra hanger of rooster aan te brengen. Metalen stevels worden opgerond en, waar nodig, van een nieuwe messing band voorzien. Verscheidene van deze banden zijn losgeraakt. Deze moeten weer worden vastgesoldeerd, anders verliezen de stevels hun sterkte en raken beschadigd.

Kelen en tongen worden gepolijst. Stemkrukken worden gecontroleerd op goed functioneren. De doorvoer in de koppen is door veelvuldig stemmen vaak te ruim geworden; het gebruikte materiaal is door de jaren heen "moe" geworden en mist daardoor de nodige veerspanning. Wij zullen de stemkrukken vervangen door nieuwe. Een gedegen revisie is essentieel voor de intonatie en de stemvastheid van dit register

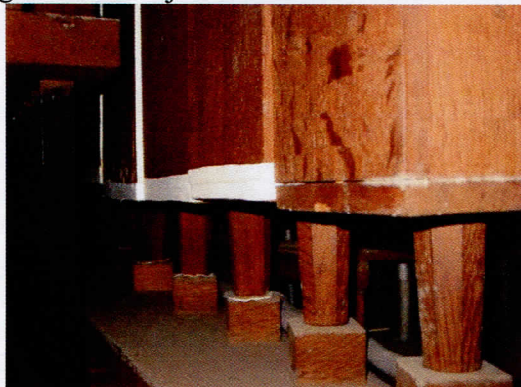
Het groot octaaf van m.n. de Bourdon 16' spreekt zeer slecht aan. Dit komt door de gescheurde lijmnaden. Deze naden worden weer gedicht met een strook eiken.
