Commissie voor Orgelzaken -  
Orgelcommissie der Ned. Herv. Kerk -  
Postbus 176 - 3300 AD Dordrecht.

Voorlopig Rapport, conform art. 2 der Generale Regeling voor de Orgelcommissie (ordinantie 11-B-4), betreffende het orgel in de Ned. Herv. Kerk te Odoorn.

Het onderzoek is uitgevoerd op 14 december 2001 door Aart van Beek.

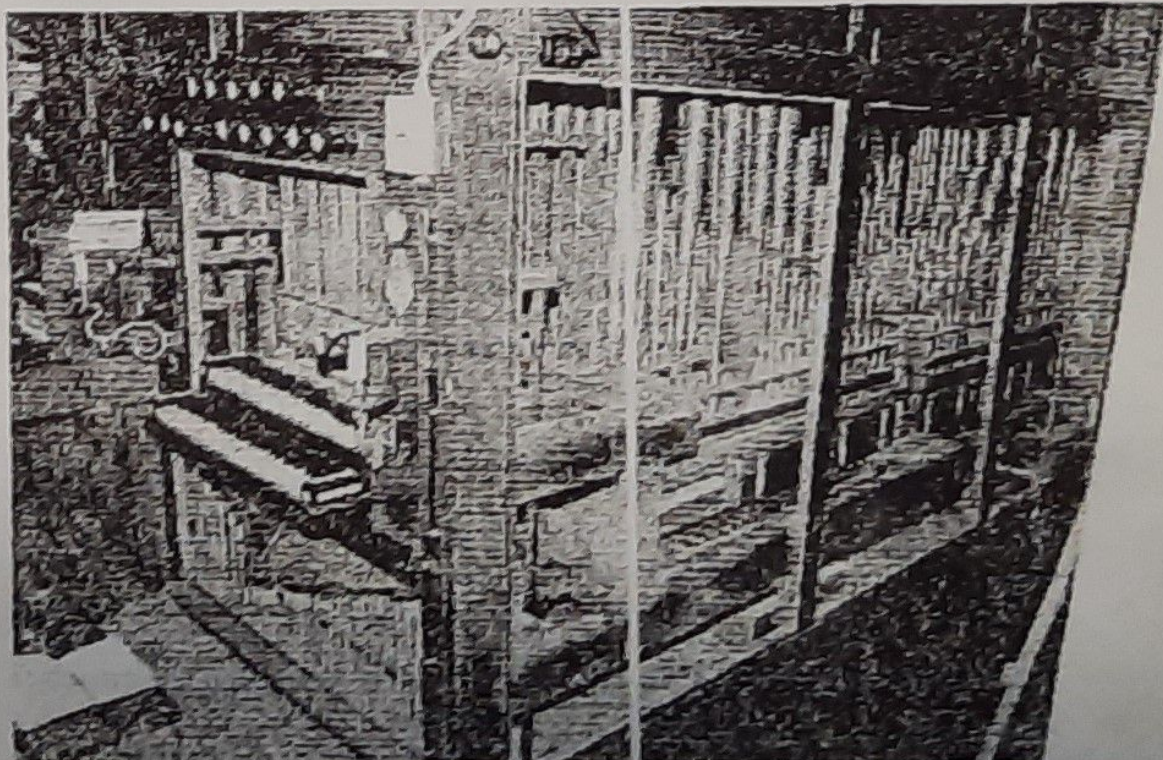
Overzicht klaviatuur en mechaniek en windlade hoofwerk. 14-2-2002

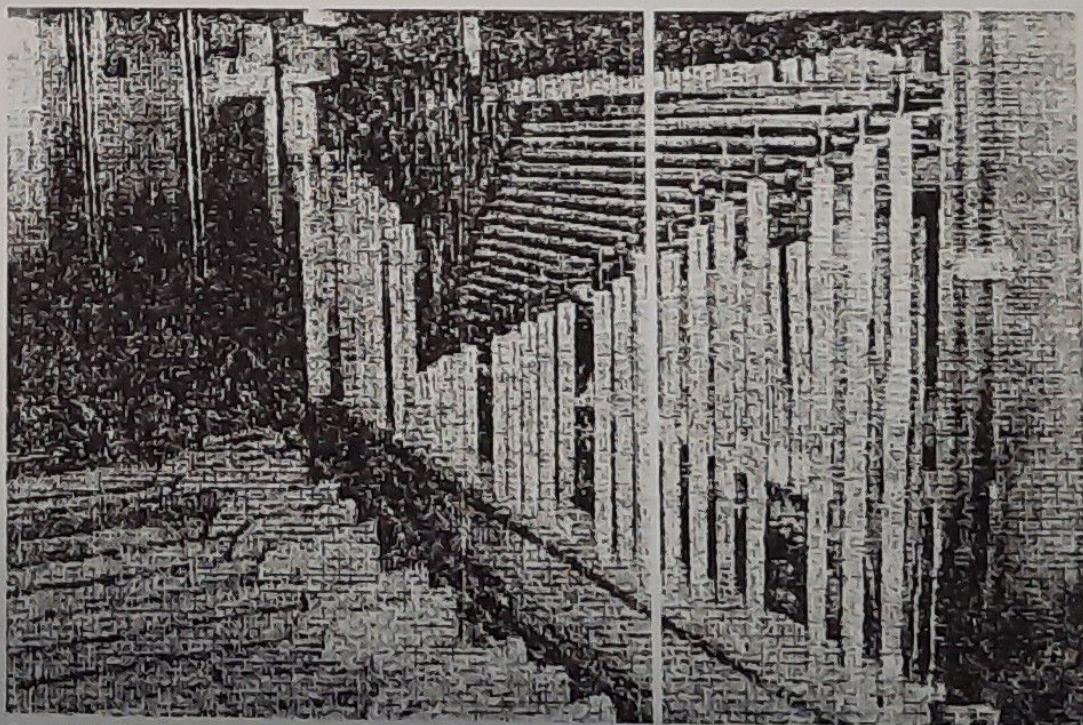
Ogenscheinlijk lijkt een vervanging van de klaviatuur een adequate oplossing. Dit is echter niet het geval. De klaviatuur is in principe in een nog redelijk goede conditie. De oorzaak van het probleem is de afstelling van de stekers van het hoofdwerkmechaniek en van de winkelhaken eronder.

Op de achtergrond de stekers van het hoofdwerkmechaniek met de voorzijde van de winkels. Situatie 26-11-1999.

Het mechaniek van het hoofdwerk moet vanaf de toetsen tot en met de winkelbalk worden nagelopen op overmatige speling en waar nodig gerepareerd. Waarschijnlijk zal het richten van de draden aan de onderzijde van diverse stekers en het verminderen van de zijwaartse speling van sommige winkels afdoende zijn. Incidentele vervanging van draden/slifen en stelmoeren zal waarschijnlijk nodig zijn. Deze werkzaamheden kunnen worden beschouwd als (groot) onderhoud.

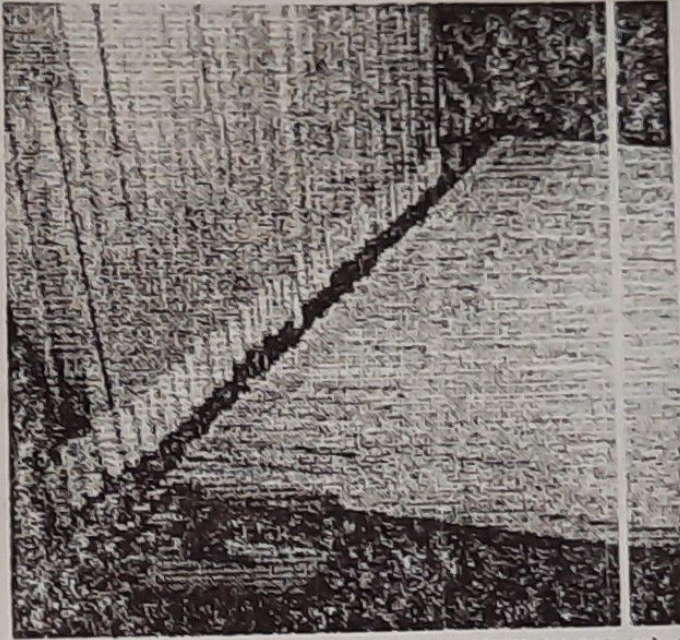
Situatie 14-12-2001. Links de stekers, rechts de abstracten naar het waloraam. Daartussen bevindt zich een balk met de winkelhaken.

Er is een geringe zijwaartse speling van de winkelhaken in de groeven van de balk. De stekers zijn niet vierkant maar rond afgeschuind. Als de bijbehorende toets wordt aangeslagen treedt een minieme zijwaartse torsie op. Soms wordt een naastliggende winkelhaak en/of stelmoer meegetrokken met de hangerij als gevolg.
