Restauratieplan/offerte
J.W. Timpe - P. van Oeckelen-orgel
te Beilen

6 januari 2011
Kaat en Tjehuis Orgelmakers te Kampen ©
H. Heideveld

Onderwerp: restauratie Van Oeckelen orgel

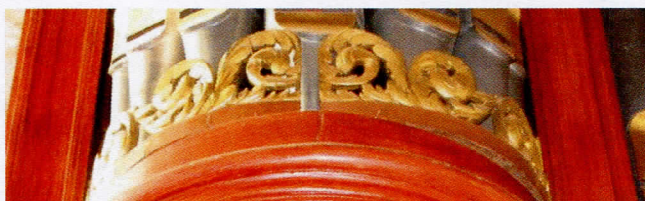
Het blinderingsnijwerk zal zorgvuldig worden gereinigd en constructief worden gecontroleerd op gebreken en zo nodig worden hersteld. Ophangingen en bevestigingen zullen worden nagezien en waar nodig worden verbeterd.

Tevens zal het worden gecontroleerd op houtworm en preventief worden behandeld. De huidige vergulding van het snijwerk zal na schoonmaak worden gehandhaafd, en slechts hier en daar worden geretoucheerd met blad- en stofgoud in hetzelfde patina. De bekroningen op de kappen, de twee adelaars en de lier op de torens van Hoofdwerk zullen worden schoongemaakt en worden gecontroleerd op constructie en op houtworm. Zo nodig zullen de bekroningen worden hersteld en preventief worden behandeld tegen houtworm. De twee engelen met bazuin komen veelvuldig voor op orgelfronten, zo ook de David met harp, die een eigenzinnige plek onder in het orgel heeft gekregen en zijn plek heeft moeten afstaan aan de kenmerkende grove Van Oeckelen-lier op het orgel.

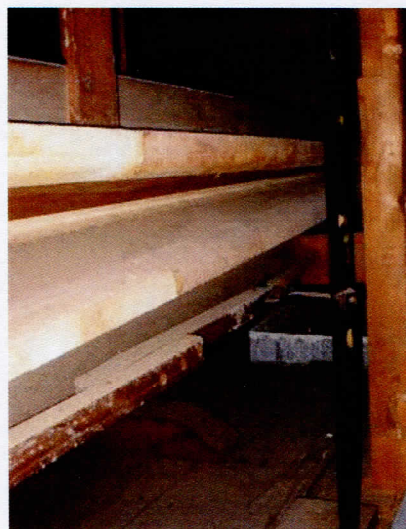
De trapinstallatie is nog compleet aanwezig, maar functioneert niet meer omdat de schepbalgen zijn vastgezet. Ook deze schepbalgen zullen uit elkaar worden genomen en opnieuw worden beleerd met een dubbele laag schapenleer. Wanneer dit wenselijk is kan dit orgel dan met getrapte wind worden bespeeld, maar dan dient er een extra voorziening getroffen te worden, zodat de wind niet terugloopt naar de windmachine.

Dit weer treedbaar maken van de windvoorziening geven we als optie aan.

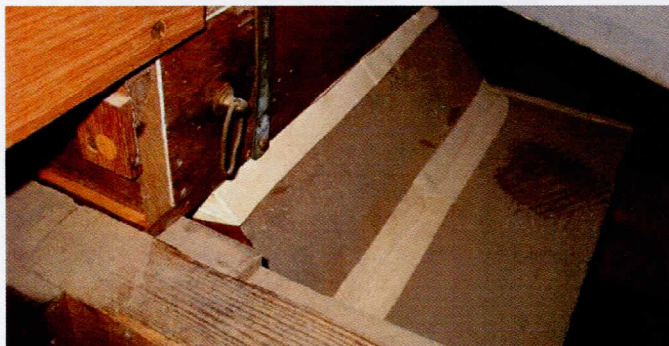
De eiken windkanalen zijn in goede staat, deze zullen worden gedemonteerd. Totale kanalisatie zal worden gecontroleerd op lekkages op losse lijmverbindingen, scheuren en aansluitingen.

Constructief gezien zal er niet in huidige aanleg worden gewijzigd. Bij restauratie zal de kanalisatie eerst worden verwijderd, om de lade en de balg te kunnen demonteren. Na controle van deze kanalisatie weer worden gemonteerd, aansluitingen en lijmnaden zullen opnieuw worden verlijmd met wit schapeleer.

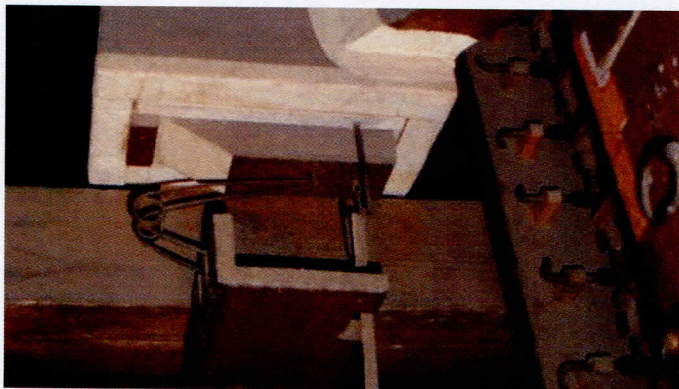
Deze conducten zullen worden gecontroleerd op gebreken en zo nodig worden hersteld. Ingedeukte conducten zullen worden uitgedeukt en opnieuw worden opgerond. Losse soldeernaden zullen worden hersteld. De conducten zullen bij de montage op klassieke wijze opnieuw worden verlijmd met vlas en lijm. De vervoerplanken waar de conducten op aangesloten zijn worden schoongemaakt en gecontroleerd op lekkage, waar nodig worden nieuwe afdichting en pakkingen aangebracht.

Het ontlaatventiel zal in de huidige vorm worden gehandhaafd. Dit hulpregister zal van nieuw leer en pakkingen worden voorzien. De registermechaniek voor dit ventiel zal worden nagezien en worden afgeregeld, met name de blokkering in de kas bij de speeltafel.

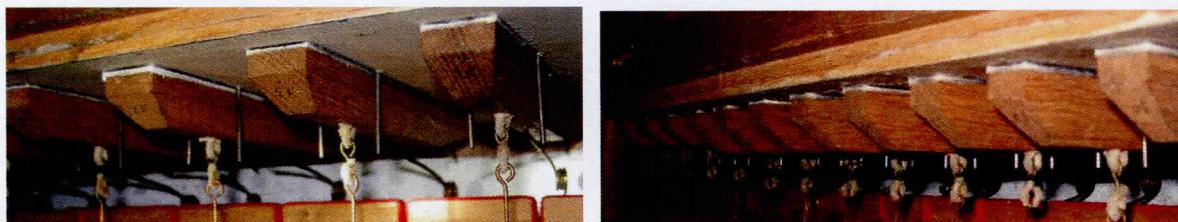
Deze oneigenlijke constructie dient dan ook beslist te worden vervangen door de originele uitvoering, naar de traditionele Van Oeckelen-stijl. Er zal bekeken worden of deze nieuwe constructie vernieuwd moet worden of eventueel aangepast. De originele dammen zijn bij de vernieuwingsdrang tijdens de laatste restauratie ook verloren gegaan. De nieuwe kunnen worden vermaakt en weer gebruikt. De eiken stokken zullen worden gevlaakt, pijpzittingen gecontroleerd op een goede afdichting. Roosters en rugstukken zullen worden gecontroleerd en waar nodig worden hersteld.

De sleepafdichtingen worden vervangen voor nieuwe kernlaken-ringen zowel op de lade als onder de stok.

De ventielkasten van beide laden zullen worden schoongemaakt.

Alle stalen ventiel-geleidestiften zullen worden vernieuwd door messing exemplaren.

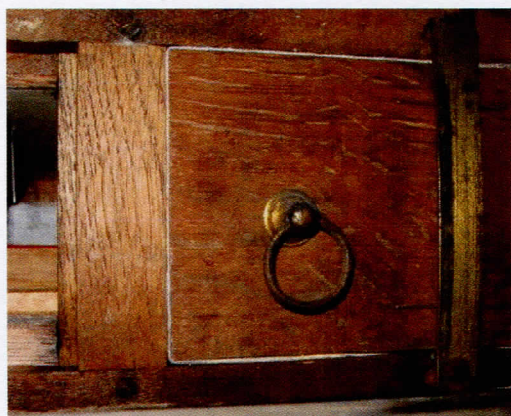
De voor Van Oeckelen zo kenmerkende palmhouten voorslagschotels ontbreken in dit orgel, wat best wel bijzonder is. Wat betreft makelij lijkt deze lade op die van Havelte en Beetgum. Er zijn geen sporen te ontdekken dat hier palmhouten schotels zijn toegepast, ook zijn deze voorslagen inliggend en juist bij de schotels moet deze als opdek worden uitgevoerd. Daarom stellen wij voor de nu toegepaste messing wervels te behouden, schoon te maken en te voorzien van passende messing schroeven.

Pijpstokken, ventielen en slepen zullen na montage zorgvuldig worden afgeregeld en gecontroleerd op goed functioneren.

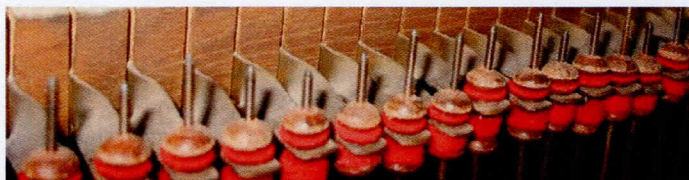
Aanhaak onder de lade is een typisch Van Oeckelen oplossing. Dit functioneert goed, wel verdient dit een goede afregeling en tevens schoonmaakbeurt. Ook de draden moeten worden vernieuwd, maar dit is onvermijdelijk omdat er ook weer pulpeten worden toegepast. Ook hier wordt het vilt bij de leermoeren verwijderd en vervangen door een leerringetje.

Wellen worden gereinigd, ontroest en opnieuw geverfd. Overmatige speling op de draaipunten zal worden bijgesteld. Dit is middels de stelbare lager draaipunten, goed te doen.

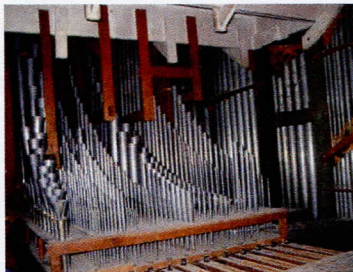
Het groot octaaf van m.n. de Bourdon 16' spreekt zeer slecht aan. Dit komt door de gescheurde lijmnaden. Deze naden worden weer gedicht met een strook eiken.

Het pijpwerk zal van de laden worden genomen en grondig worden gereinigd.

Het metalen pijpwerk zal waar nodig worden gerepareerd. Kapotte stemranden en vooral de stemkrullen zullen worden aangeheeld en hersteld. Beschadigde voeten en losse soldeernaden worden hersteld.
